**SETENA-DT-ASA-0294-2025**  
San José, 21 de febrero de 2025

Asunto: Sobre visita al Área de Proyecto (AP) el día 13/02/2025, análisis del oficio SETENA-DT-ASA-2170-2024 y otros

Número del expediente: D1-0815-2022-SETENA

Nombre del proyecto: Centro de Transferencia Tecnológica Ambiental Ka Meat

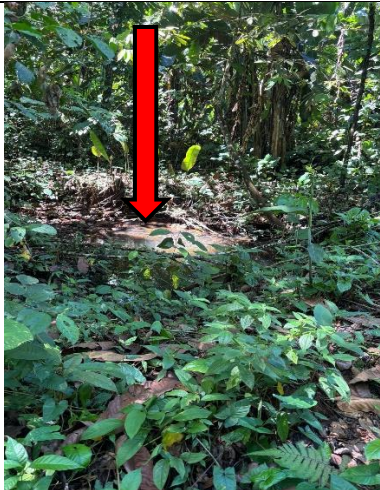
| <p>Fotografía N° 1. Punto dentro del AP donde existe trocha interna que se utilizó para extraer madera de Melina, nótese en fotografía 2 el estado actual.</p> | <p>Fotografía N° 2. Vista de trocha interna que se utilizó para extraer madera de Melina, ver fotografía N° 1 para su ubicación en el AP</p> |

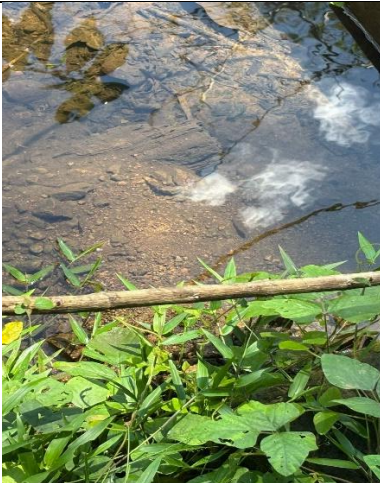
| <p>Fotografía N° 3. Quebrada permanente (Flecha roja) dentro del AP, en Coordenada CRTM 05: 975573 N / 578825 E. Nótese la vegetación de bosque ripario aún lado del cauce.</p> | <p>Fotografía N° 4. Otro sector de la quebrada permanente (Flecha roja) dentro del AP en Coordenada CRTM 05: 975573 N / 578825 E. Nótese la vegetación de bosque ripario a ambos lados del cauce.</p> |

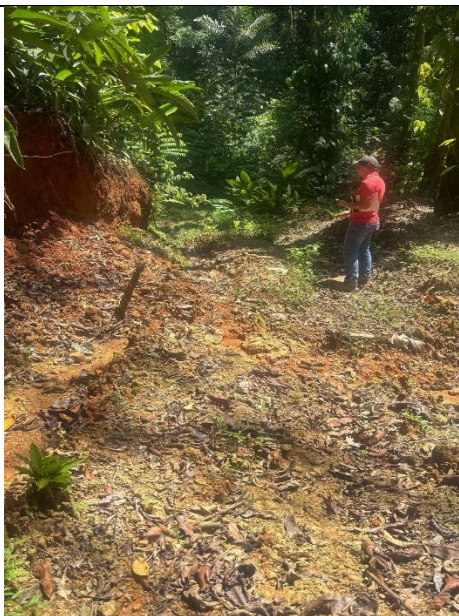
- Se observó una trocha construida, varios árboles cortados y aserrados *in situ* (según informe SINAC-ACOSA-PPCP-DB-D-62-2022 (24/12/2022), indicado en el oficio SINAC-ACOSA-AL-047-2024) dentro del área de bosque 1.

Fotografía N° 7. Apertura de trocha en área de bosque N° 1, según informe SINAC-ACOSA-PPCP-DB-D-62-2022 (24/12/2022), indicado en el oficio SINAC-ACOSA-AL-047-2024

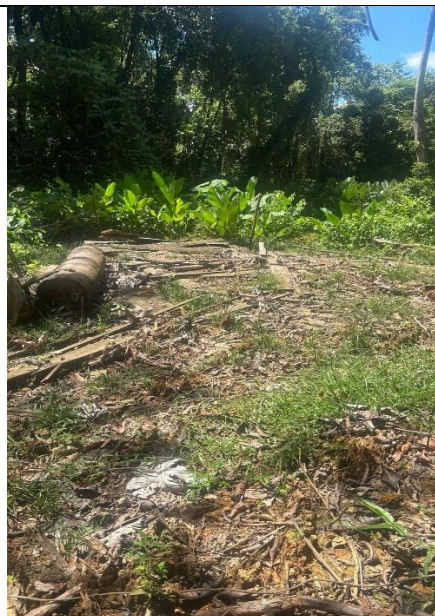
Fotografía N° 8. Aprovechamiento ilegal detectado por funcionarios de ACOSA en el área de bosque 1, según informe SINAC-ACOSA-PPCP-DB-D-62-2022 (24/12/2022), indicado en el oficio SINAC-ACOSA-AL-047-2024

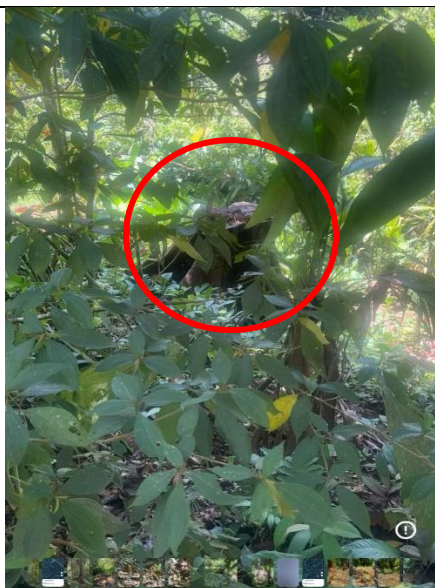
Fotografía N° 9. Vista de un tocón (dentro círculo rojo) en área de Bosque 1

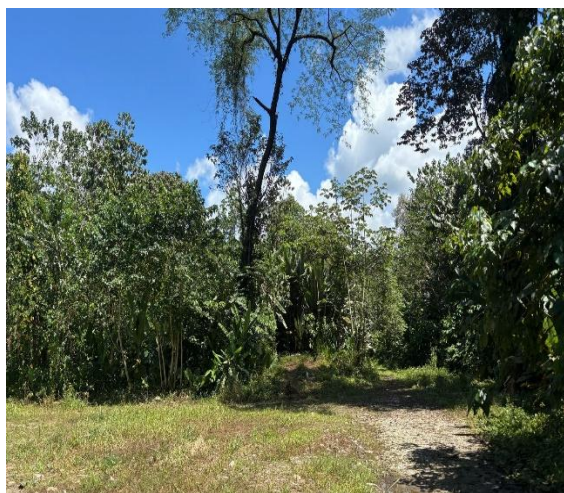
Fotografía N° 9. Vista de la vegetación a ambos lados de camino interno conformado, en coordenada CRTM 05: 975648 N / 578926 E, cerca al río Salamá viejo, este se ubica a 50 metros al lado izquierdo de la fotografía

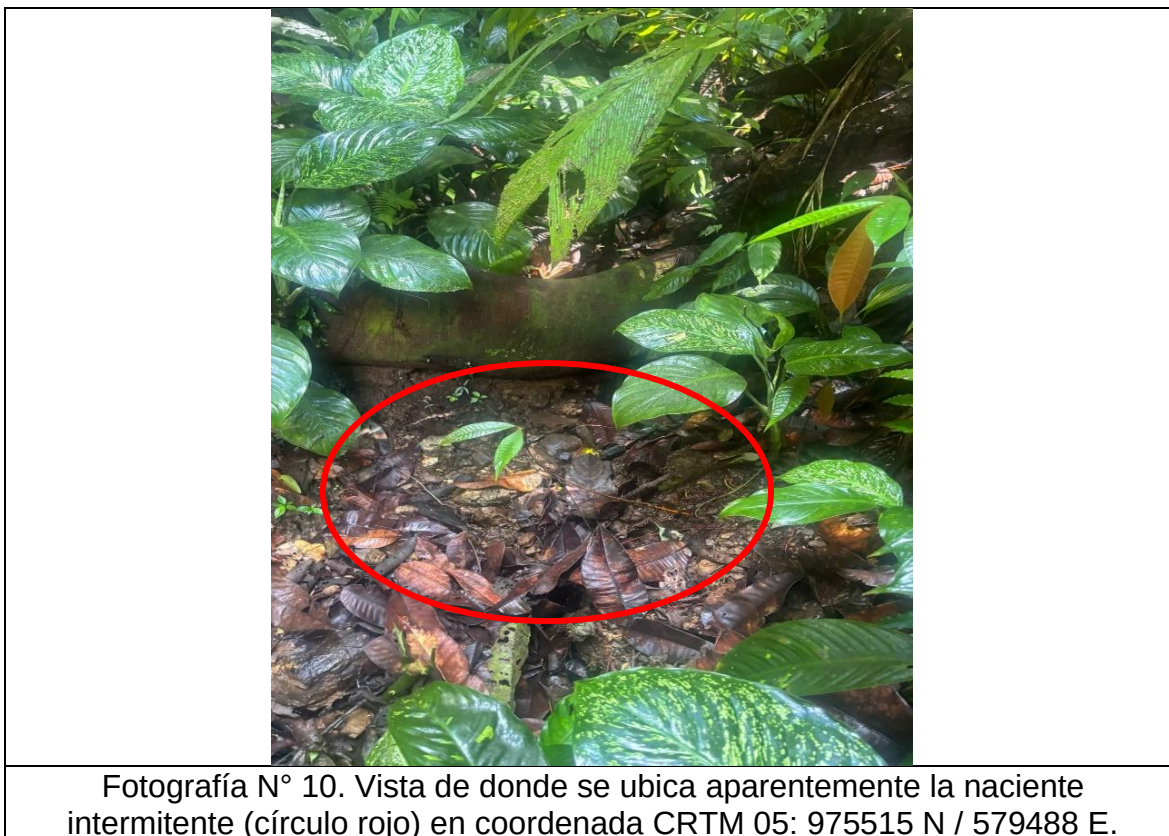
Fotografía N° 10. Vista de donde se ubica aparentemente la naciente intermitente (círculo rojo) en coordenada CRTM 05: 975515 N / 579488 E.

Según se indicó en la descripción de la hidrogeología local, en esta zona no existe ningún acuífero con superficie de saturación ubicada a menos de 20 m de profundidad cuya intersección con la superficie topográfica origine descarga de agua que puedan ser calificadas como “nacientes” según la reglamentación vigente.

El sitio en cuestión se ubica dentro de una depresión topográfica en la que no se observa evidencias de presencia de nivel de saturación “acuífero” ni en las laderas laterales del punto ni aguas abajo ni aguas arriba del mismo.

La cuenca colectora de este sitio se extiende a no más de 100 m aguas arriba, y la correlación con la perforación P-1 del estudio Geotest 2022 indica que no existe ningún nivel de saturación hasta al menos 20 m de profundidad a esa misma elevación.

**En estas circunstancias es claramente evidente que este sitio no puede o no cabe su calificación como “naciente” dentro de lo estipulado en las regulaciones vigentes sobre este tema establecidas por la Dirección de Aguas.**

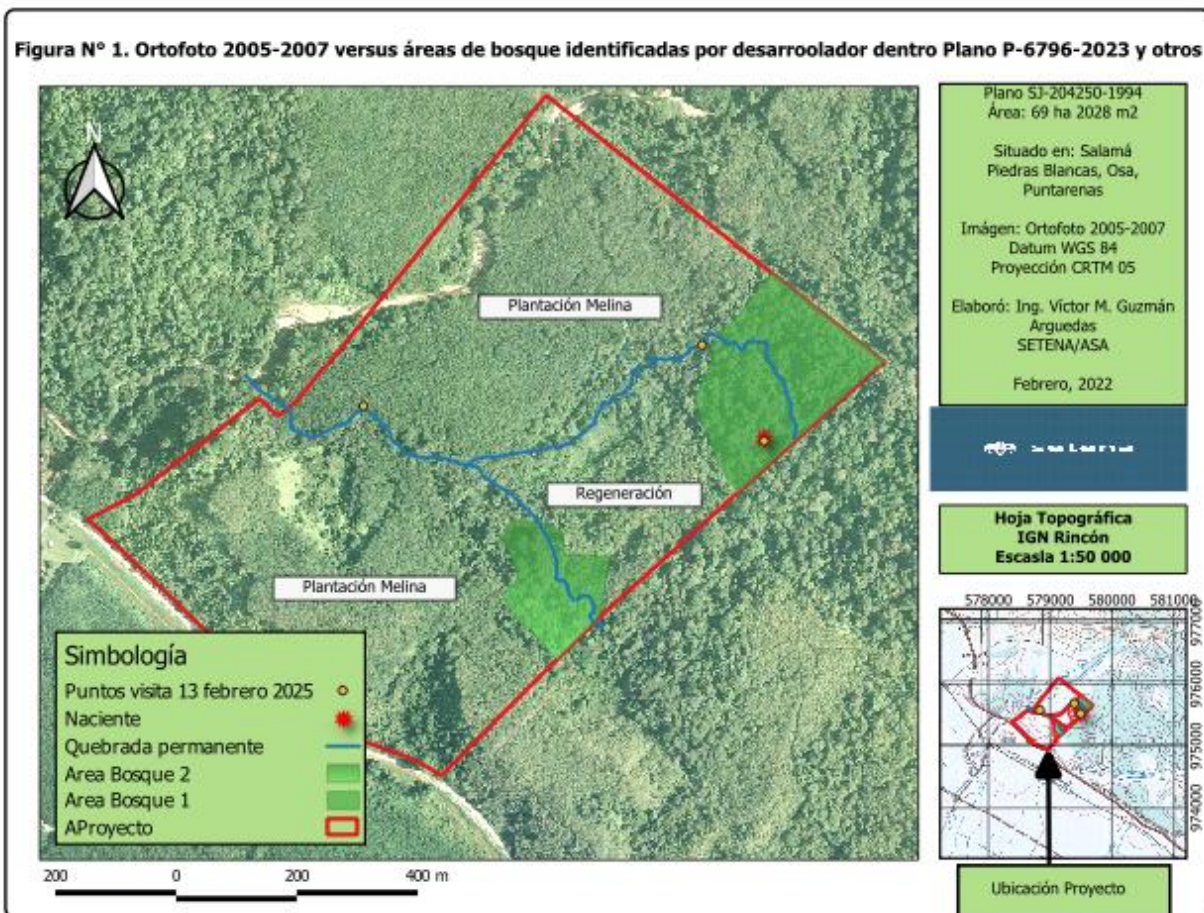
De acuerdo con la figura N° 1 (Ortofoto 2005-2007), se logra apreciar claramente la ubicación de la plantación forestal dentro del plano P-67936-2023, además de las áreas catalogadas por el desarrollador como bosque 1 y 2, además de un área de regeneración entre las áreas de bosque 1 y bosque 2.

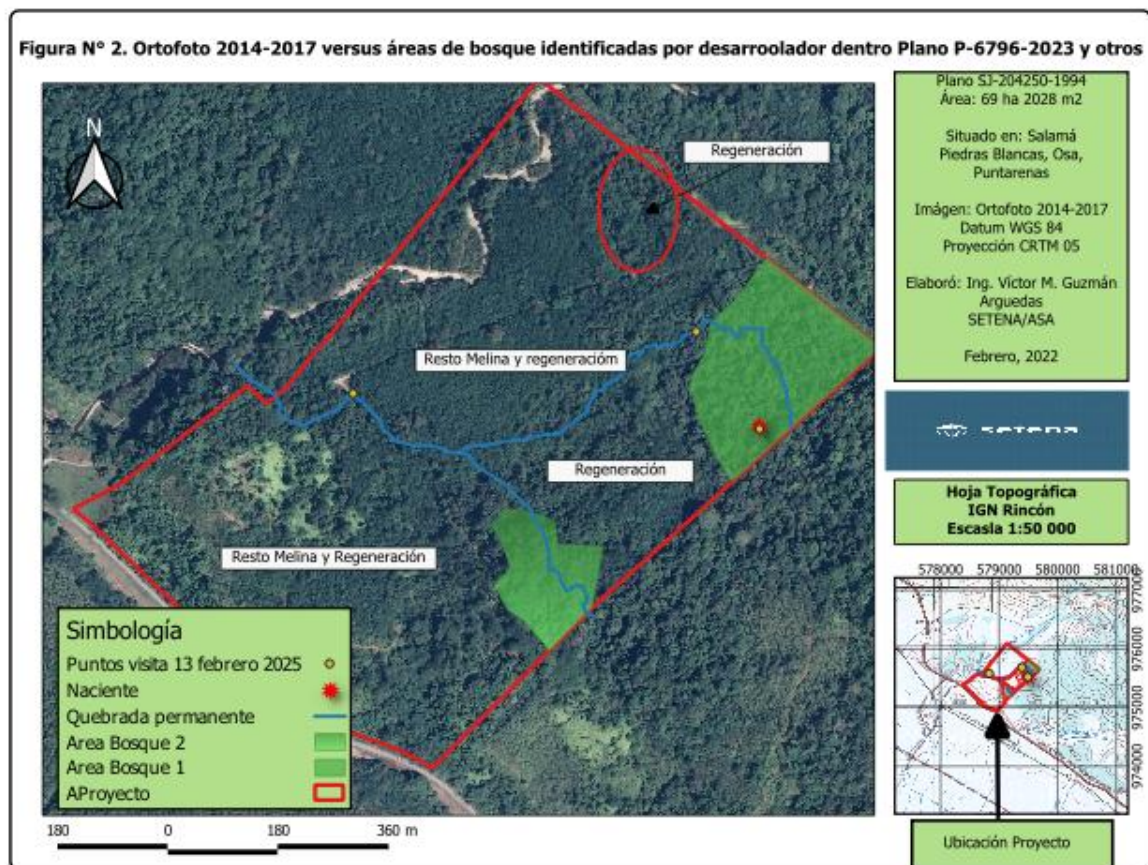
La figura N° 2 (Ortofoto 2014-2017), se observa resto de melina y regeneración dentro de esta área (según copas de árboles), regeneración entre las áreas de bosque 1 y 2, y un área de regeneración al norte del plano. Es evidente que con el pasar de los años la actividad fuerte de plantación de Melina ha venido a menos (posterior al año 2006), después de la corta inicial de Melina, en la zona donde se sembró Melina, muchos productores han manejo rebrotes de la plantación original

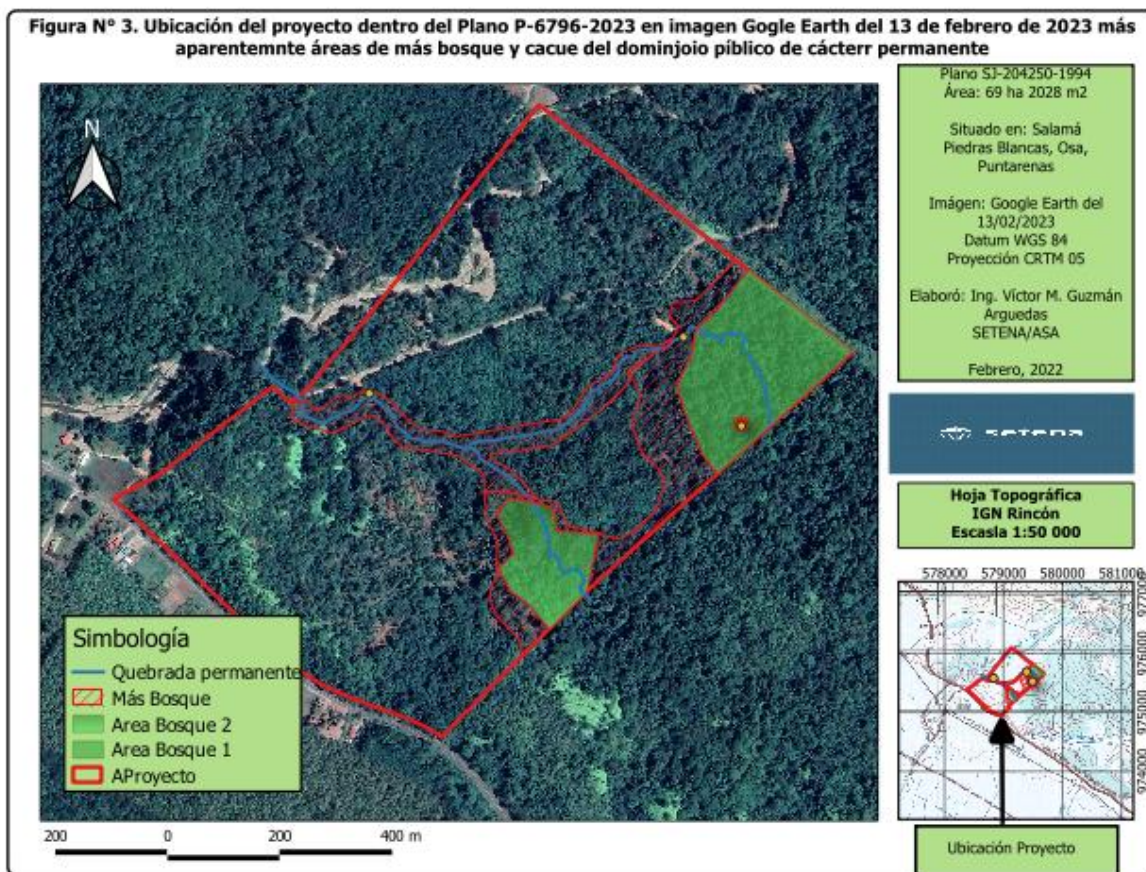
En fase de escritorio, el día 14 de febrero, se delimitó esas posibles áreas de bosque demás no incluidas originalmente (Ver figuras N° 3 y 4), para ello se utilizó información de campo recolectada el día 13 de febrero, con la ayuda del programa Quantum QGIS se sobre puso la capa del SINAC del año 2023 (Cobertura Forestal)

Es por esta razón, que esas áreas marcadas como de “Más bosque en Figuras 3 y 4” el desarrollador deberá de analizarlas y presentar a la SETENA un estudio forestal actualizado de dichas áreas más el área de bosque 1 y 2, el cual deberá indicarse si cumple con cada uno de los ítem del inciso “d” del artículo N° 3 de la Ley Forestal N° 7575, también como anexos, se deben de presentar coordenadas CRTM 05 de las parcelas instaladas, área de cada parcela, datos dasométricos de cada parcela (especie, DAP y altura), también deberán indicar el análisis estadístico (error muestreo, límites de confianza y otros).

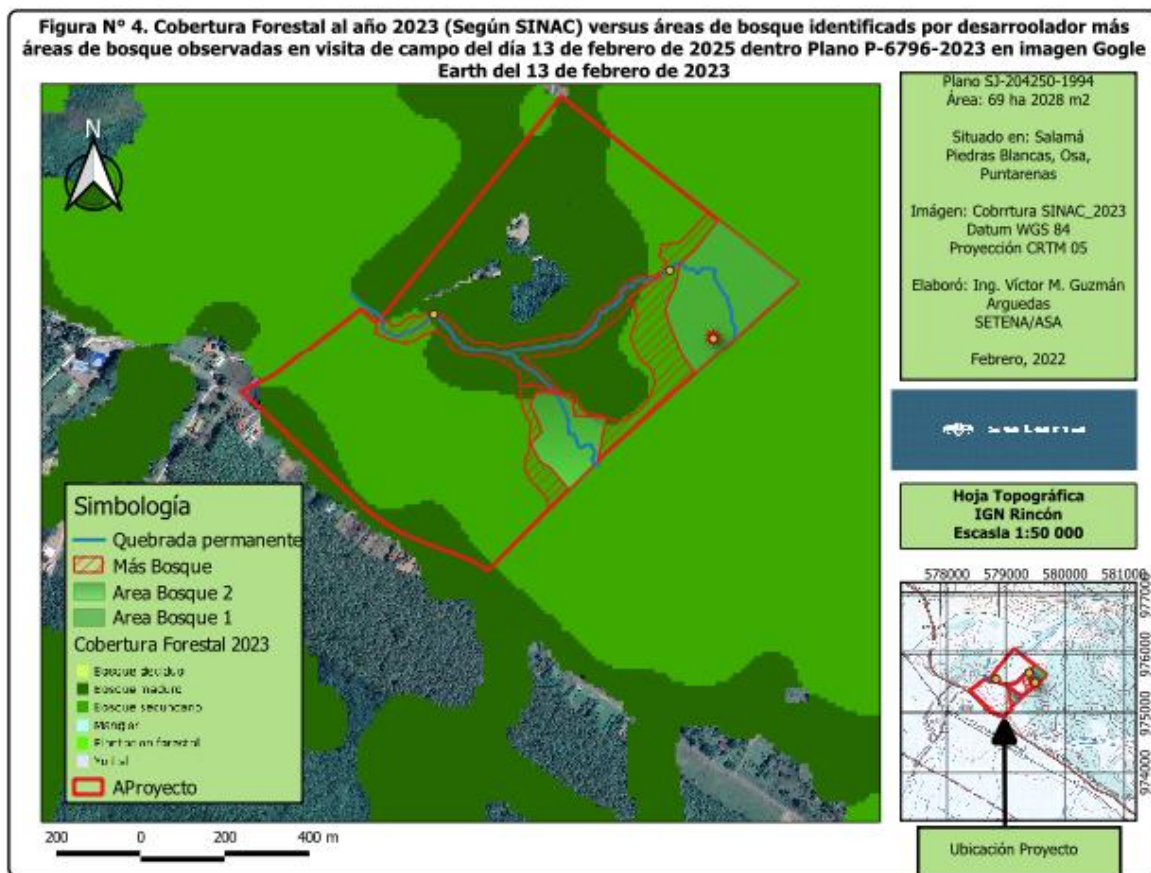
Nótese en la figura N° 4, las áreas de bosque identificadas por SINAC en el año 2023 (bosque maduro “verde oscuro” y bosque secundario “verde claro”) versus las áreas de bosque no incluidas en el análisis forestal de las áreas de bosque 1 y 2, se tiene que aparentemente hay más áreas de bosque no incluidas originalmente por el desarrollador, dichas áreas (de bosque no incluidas originalmente) caen en la capa de bosque secundario y bosque maduro; no obstante, por la composición de la flora *in situ*, al menos en el área de bosque 1 y quebrada permanente coordenadas CRTM 05: 975677 N / 579385 E y 975515 N / 579488 E (que se visitó) hay áreas que presentan significativamente características de bosque definidas en el inciso “d” del artículo N° 3 de la Ley Forestal N° 7575.

Otro aspecto a considerar es que, fuera de los límites del plano P-6796-2023 (norte, oeste y sur) (ver figura N° 4) hay más áreas de bosque secundario al año 2023 (Color verde claro) que interconectan con las áreas definidas por el desarrollador como “bosque 1 y 2” que eventualmente pueden ser bosque, según definición del inciso “d” del artículo N° 3 de la Ley Forestal N° 7575. En la Figura N° 4 (año 2000), se observa al norte y al oeste del área de “bosque 1” dentro del plano P-6796-2023 hay algún tipo de cobertura que puede ser bosque, para el área de “bosque 2” es lo contrario, y que fuera de dicho plano hay más cobertura forestal que puede ser bosque. Esta comparación entre el año 2000 y 2023, lo que refleja es la recuperación de la vegetación dentro del plano P-6796-2023 y fuera de este, que a la fecha de hoy podríamos estar hablando que áreas de bosque definidas en el inciso “d” del artículo N° 3 de la Ley Forestal N° 7575.

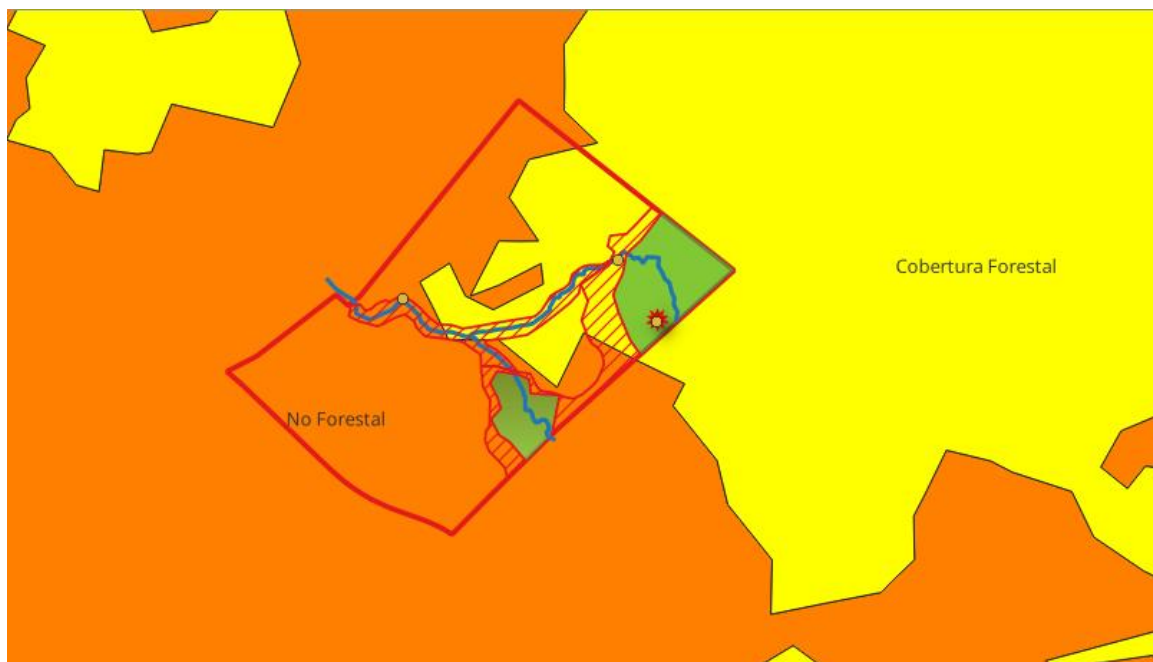
En la Figura N° 5, se observa en la capa oficial de Cobertura para el año 2000 de FONAFIFO, que hay áreas dentro del AP que caen en áreas con cobertura forestal y No Forestal, en el área catalogada por desarrollador como Bosque “1\_delimitación shape file” ha dejado por fuera otras áreas de bosque que concuerda con la capa oficial al año 2000, esto fue constatado en visita al AP el 13 de febrero de 2025 por parte del Departamento de Auditoría y Seguimiento Ambiental (ASA). Para el área denominada por el desarrollador como “bosque 2” al año 2000, se evidencia que esta área cae en lo que se denominó como No Forestal.

Figura N° 5. Imagen del AP versus capa oficial de cobertura forestal FONAFIFO 2000.
