8 de noviembre de 2005

Para: Comité Local Forestal de Talamanca  
Cc.MINAE Subregión Cahuita

De: Ing.Gustavo Alvarado Salazar  
Coordinador CLFT

El pasado viernes 28 de octubre y como parte del cumplimiento de las labores de fiscalización que debe de realizar el CLFT, se coordino y ejecuto la inspección a la propiedad del señor Pool Pavel Jareslav, ubicada en el sector de Playa Negra, Puerto Viejo; en dicha inspección participaron funcionarios del Ministerio de Salud, Fuerza Pública, MINAE y CBTC, tenia como objetivo verificar una serie de hechos que se han venido denunciando en forma verbal al comité por diferentes vecinos de la comunidad (Drenaje de humedales, rellenos, construcciones sin permiso, corta de árboles, impedimento de paso en la zona pública).

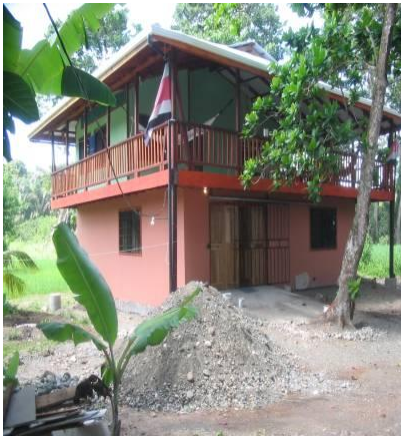
1. Se identificaron 4 construcciones, una totalmente terminada al inicio de la propiedad, una segunda infraestructura a un 50% (Corporación flores), una tercera con más de 100 m<sup>2</sup> de construcción a un 90% (Corporación flores) y una cuarta que apenas inicia (10%), para las edificaciones en construcción **NO** se mostraron planos ni permisos de construcción, el maestro de obras manifestó a los funcionarios del Ministerio de Salud que las construcciones estaban siendo levantadas sin plano.

Foto1. Casa 90% construcción.

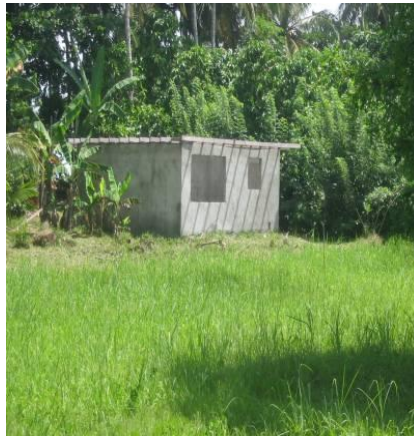
Foto 2. Casa 50% construcción.

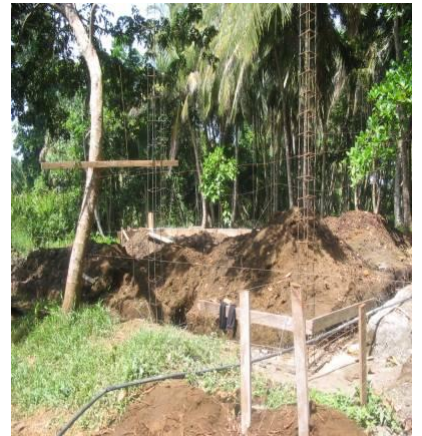
10. La infraestructura que se encuentra levantada a un 10% y el mojón N° 406 del IGN, según mapa de humedales del SINAC y los puntos levantados el día de la inspección, se encuentran ubicados a 40 y 60 metros respectivamente dentro del Parque Nacional Cahuita (Humedal).  
(Ver mapa 1)

Foto 3. Casa 10% construcción

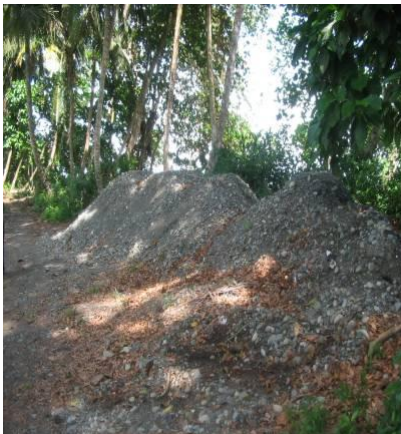
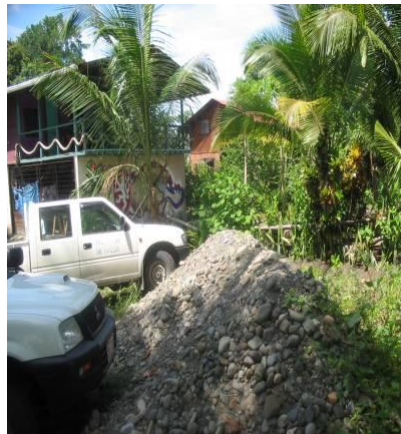
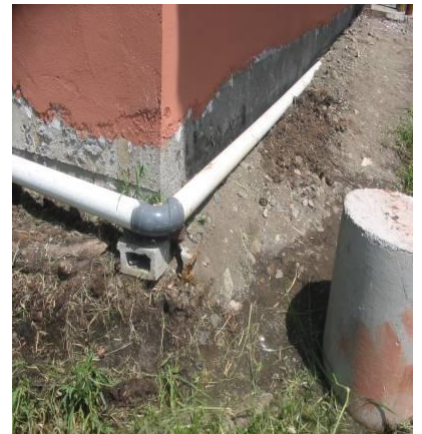
### Rellenos casas

2. Se pudo observar que el sitio donde se encuentran levantadas las infraestructuras, presentan alta concentración de humedad (agua) y suelos fangosos (Gramíneas, agua y suelo), para levantar las infraestructuras realizaron rellenos con material de río (se pudo observar la presencia de al menos dos montículos de material de río de unos 4 m<sup>3</sup> cada uno).

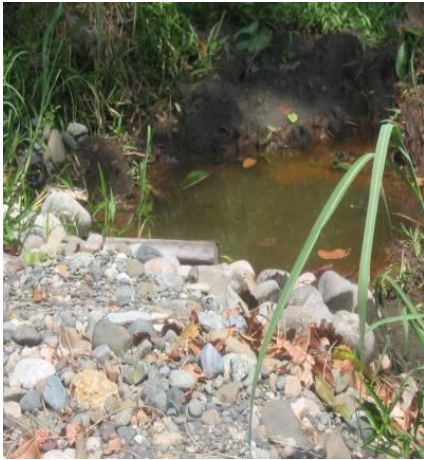
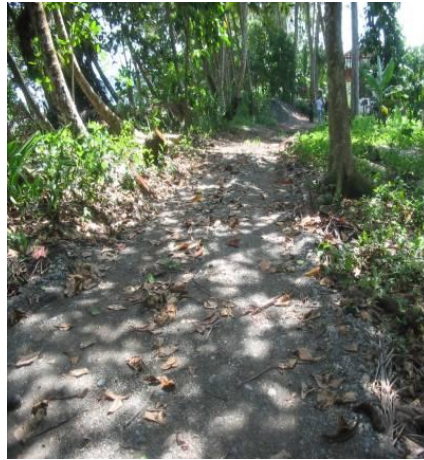
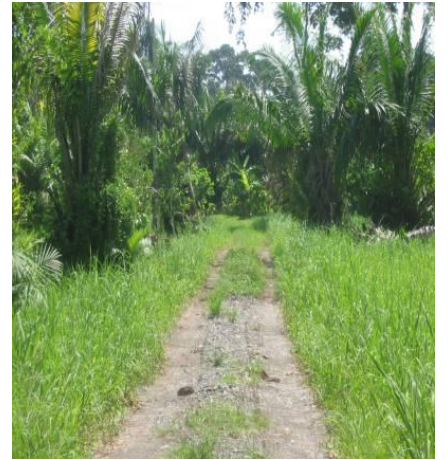
### Rellenos caminos

3. Los caminos de la propiedad debido a las características que la misma presenta, han sido contruidos por medio de rellenos, cuentan con un ancho aproximado de unos 2,5 metros y por los menos en una oportunidad se observa como el camino atraviesa un área cubierta de "Yolillo" (*Raphia*

*taedigera*), planta característica de sitios inundados y que les otorga el calificativo de humedal.

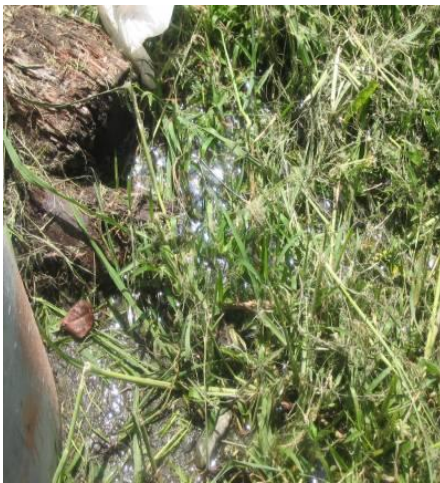
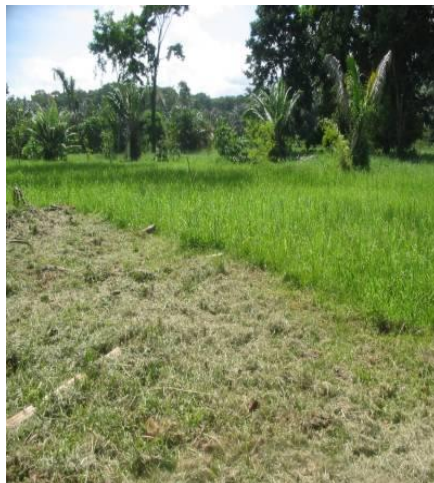
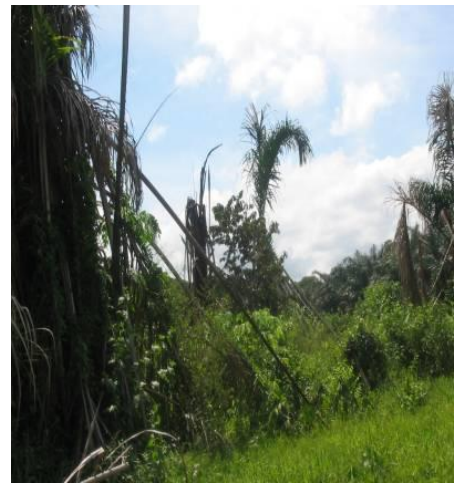
### Características de un humedal (Agua y vegetación)

4. Detrás de las infraestructuras levantadas, se puede observar un área de potrero, este sitio colinda con un área de palmas características de áreas inundadas (humedales) como lo es el “Yolillo” (*Raphia taedigera*), el área de potrero da muestras de que este sitio se encontraba cubierto por esta palma (plantas muertas de Yolillo y agua), probablemente por el pastoreo al cual ha sido sometido el sitio, las características del suelo se han visto alteradas y la vegetación original del mismo se ha visto desplazada.

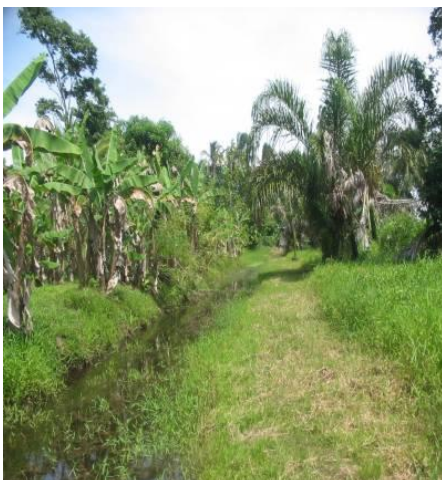
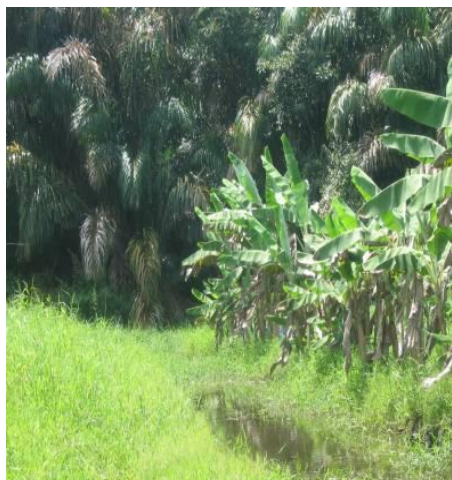
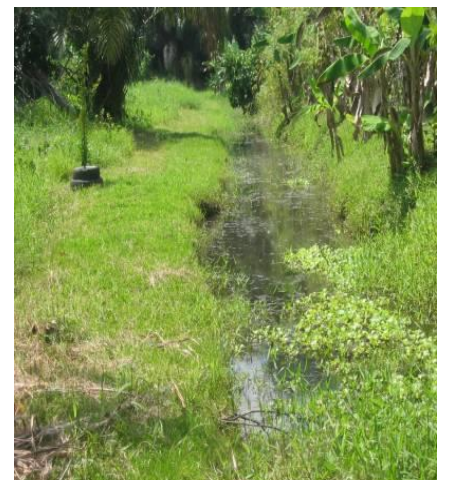
### Drenaje

5. Se logro observar un drenaje artificial (profundidad y rectitud del mismo) de unos 2 metros de ancho por 15 de largo, proveniente de un área cubierta de “Yolillo”, el cual atraviesa un área que actualmente presenta gramíneas y banano, pero que da muestras que en el pasado se encontraba cubierta con esta misma palma (se desconoce si esta propiedad cuenta con permiso de uso por parte del señor Jareslav).

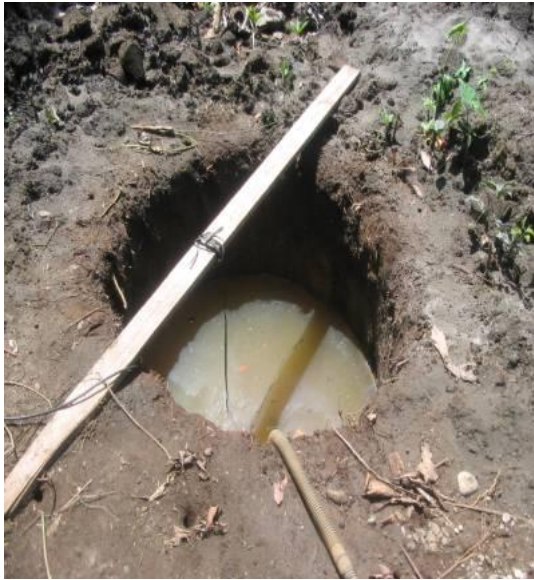
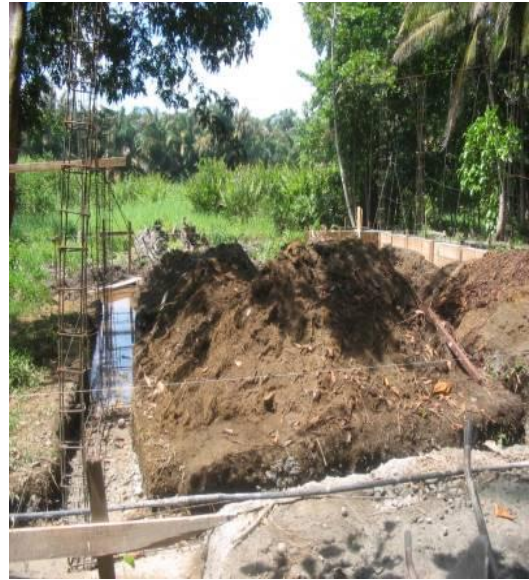
### Niveles de agua

6. Vale la pena mencionar que al momento de la inspección las precipitaciones en el cantón de Talamanca aún no se habían empezado a presentar (época lluviosa), sin embargo los niveles de agua que se pudieron observar en el sitio se consideran altos, característico de sitios considerados como humedales, incluso se pudo observar como los trabajadores cavaron un pequeño hoyo, a manera de pozo, para usar el agua en el levantamiento de las obras, así mismo se observo gran cantidad de agua en los cimientos que se construyen para levantar las bases de la casa o cabina que recién se construye.

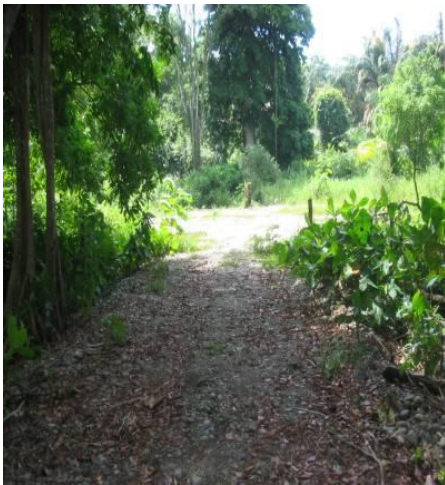
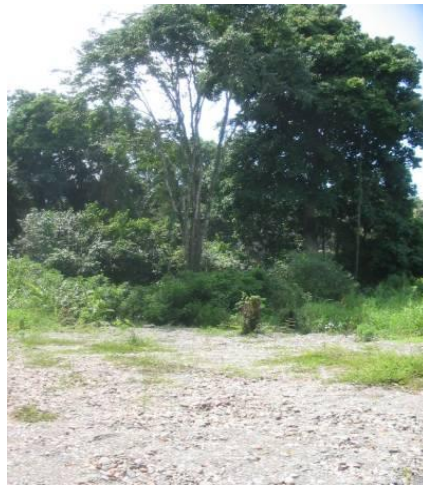
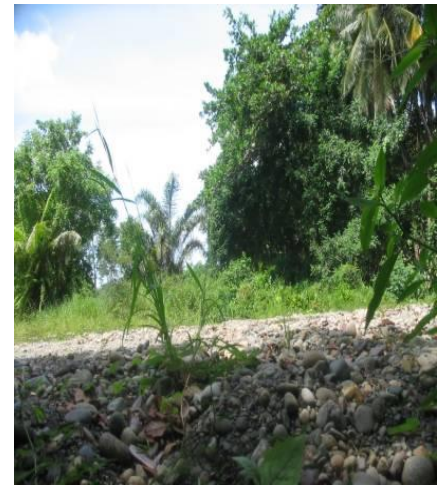
### Nuevo relleno

7. Una vez que la comisión fiscalizadora se retiro de la propiedad, que en apariencia goza de permiso de uso otorgado por la Municipalidad de Talamanca, al señor Jareslav y sus dos sociedades anónimas, se pudo observar a unos 50 metros de este punto, **un nuevo relleno**, este presenta un área aproximada de 800 m<sup>2</sup>, se ubica sobre un área inundada, con presencia de Yolillo y con la cercanía a un bosque costero (Sangrillo).

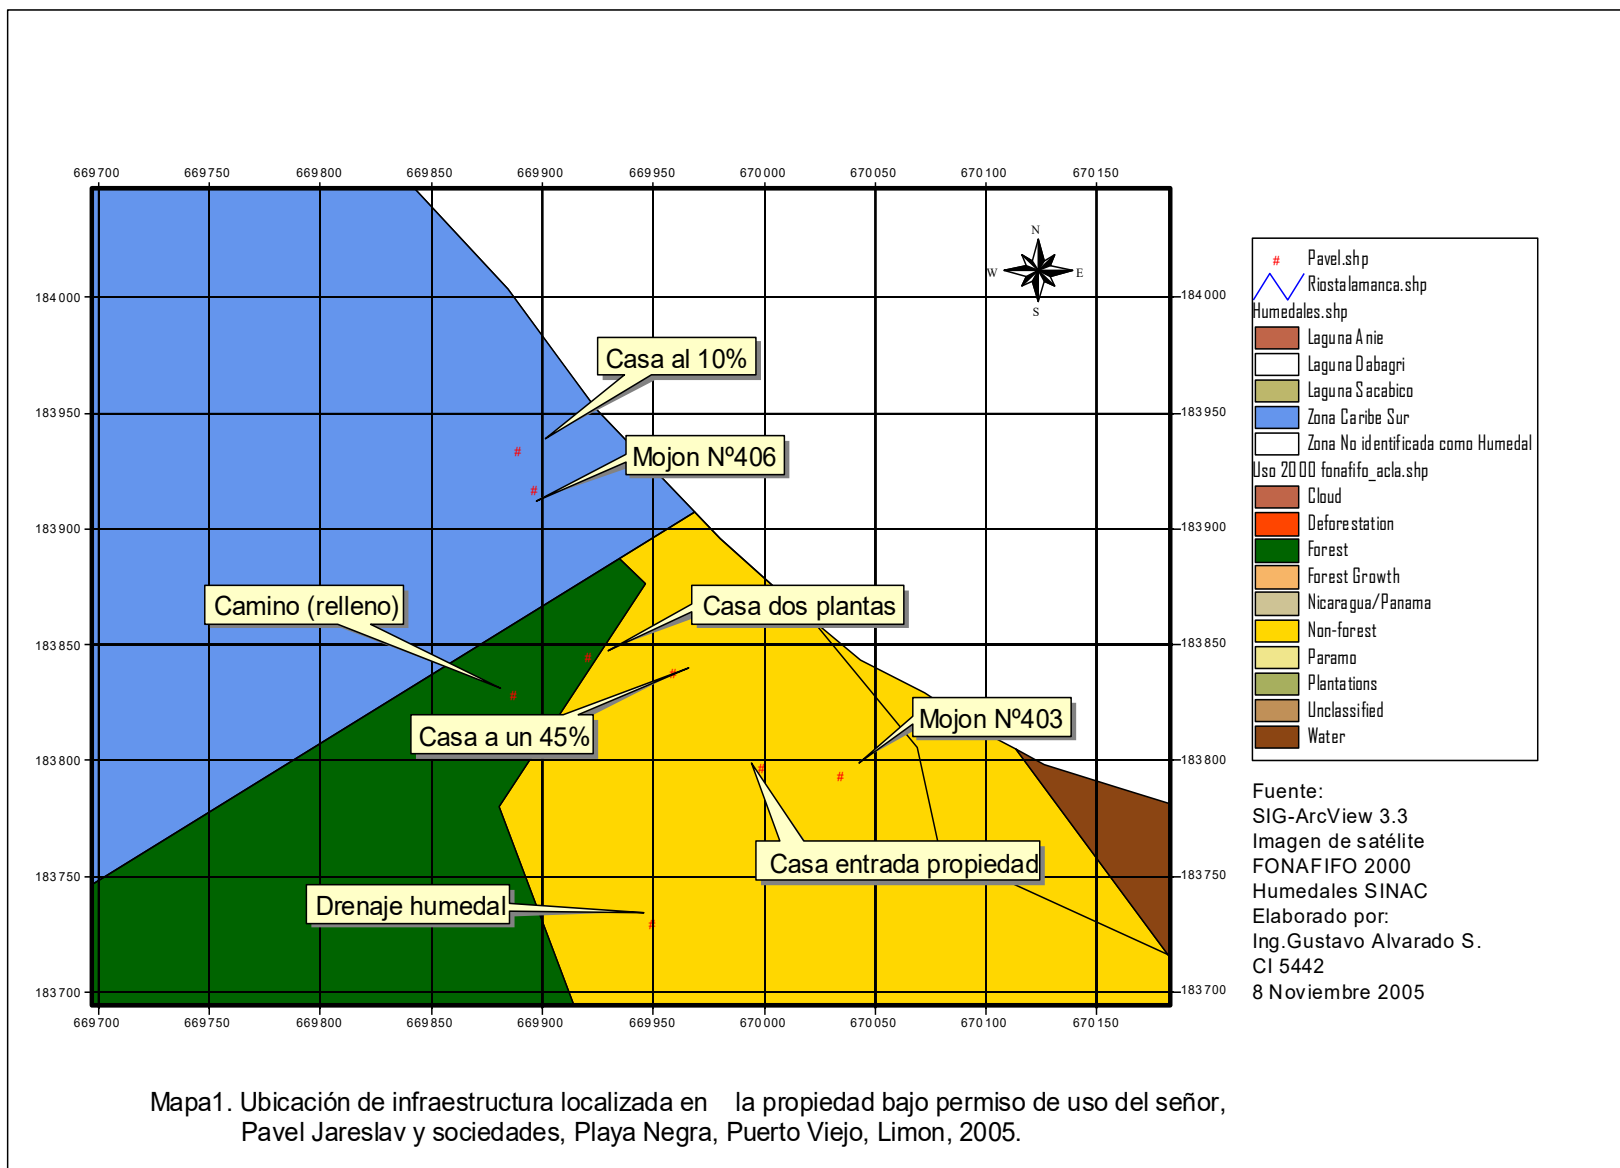
Nota: El color celeste denota el área del Parque nacional Cahuita, en este momento se construye una casa en este sitio.
