DA-UHTPSOG-0109-2025

En atención a la solicitud dictamen de cuerpos de agua, en el sector de Salamá, Distrito Piedras Blancas, cantón Osa, provincia Puntarenas, me permito indicarle que se realizó visita el día 6 de marzo del 2025, por lo que se elabora el siguiente informe.

**CRITERIO SOBRE LA FUENTE:** CUERPO DE AGUA DE DOMINIO PUBLICO DE CARACTER INTERMITENTE

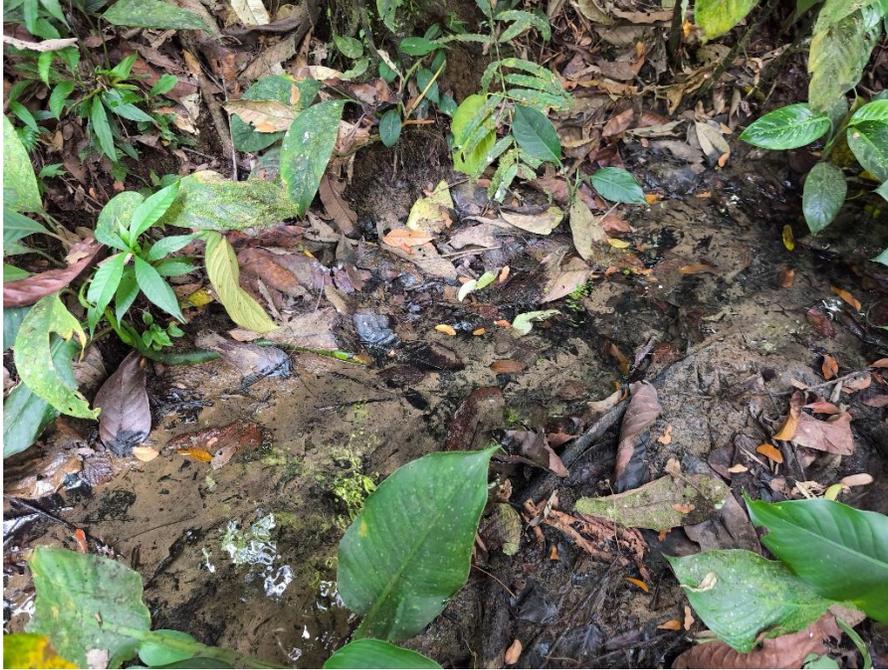
Fotografía 1: fuente observada en campo.

Se presenta un cauce definido, con mayor volumen de caudal que en la primera visita, flujo laminar, poco profundo, perfil suelo húmedo, moderada pendiente en ambas márgenes, con presencia de vegetación hidrófila, árboles, con presencia de peces, zona de nivel freático somero, buena coloración y olor del agua (ver fotografía 1).

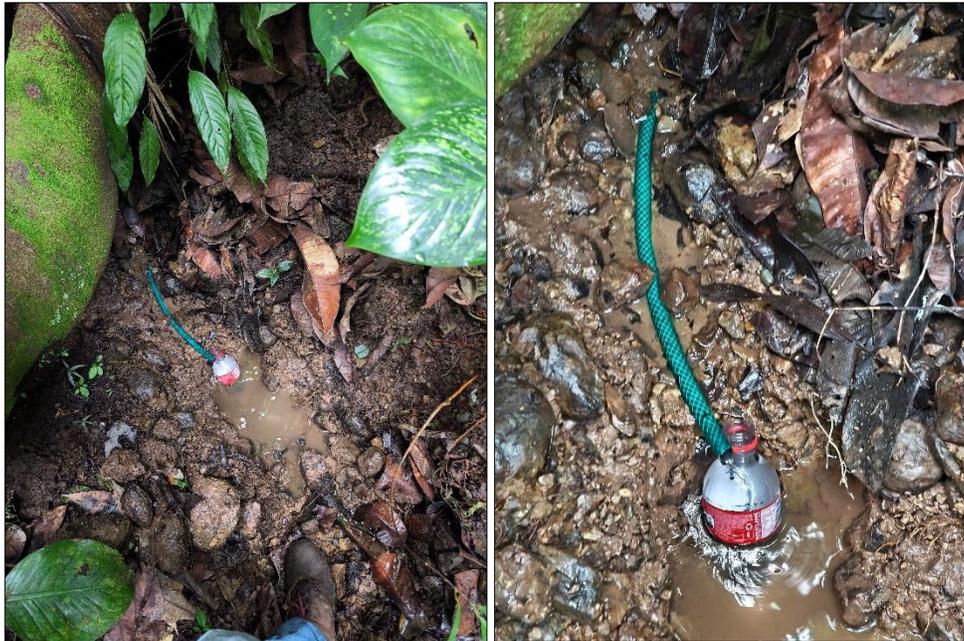
Fotografía 2: fuente observada en campo.

Se presenta en cambio de pendiente, influenciado por la presencia de raíces de árboles, forma el cauce anteriormente dictaminado, presencia de roca meteorizada, poco caudal, se realiza un afora donde se determina un caudal de 0,01 l/s, sin aforar el 100% de la fuente, vegetación hidrófila, zona del nivel freático somero (ver fotografía 2).

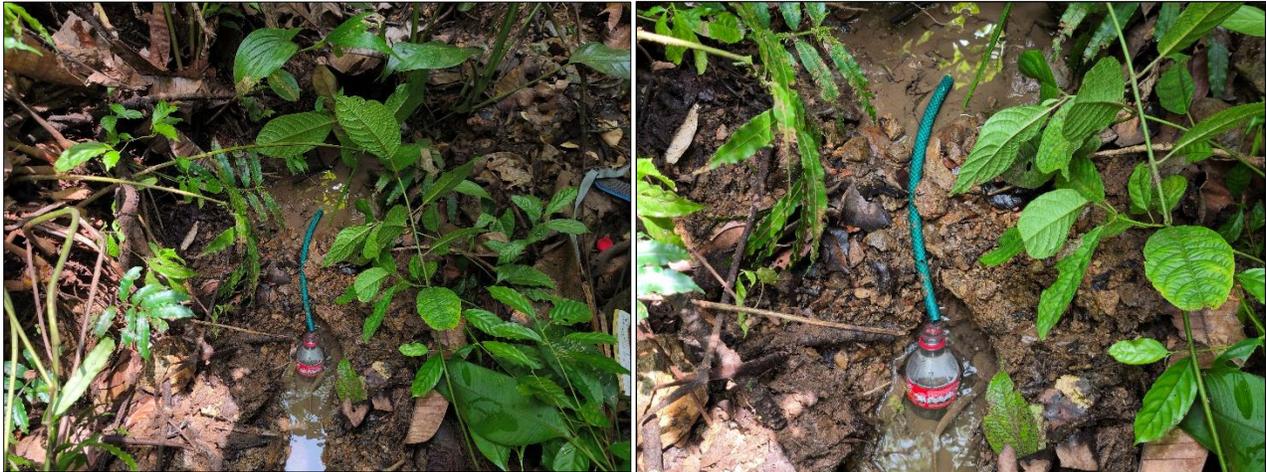
Fotografía 3: fuente observada en campo.

Se presenta en cambio de pendiente, influenciado por la presencia de raíces de árboles, junto con la naciente dictaminada anteriormente forma el cauce dictaminado en la fuente 1, presencia de roca meteorizada, poco caudal, poco profundo, flujo laminar, buen color y olor, se realiza un aforo el cual da como resultado 0,01 l/s, vegetación hidrófila tipo platanillo, zainillo, etc. (ver fotografía 3).

Ambas nacientes se encuentran cercanas, por lo que se procede con el dictamen de ambas.

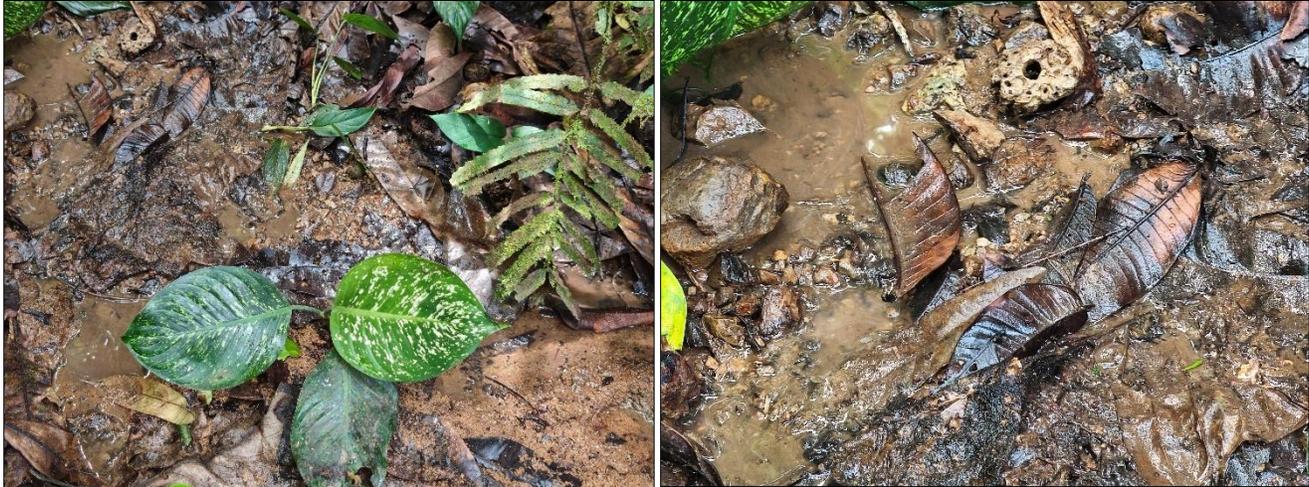
Fotografía 4: Fuente observada en campo.

Según el recorrido realizado, y lo observado en los puntos donde se presenta el afloramiento de las nacientes, el material que aflora difiere al presente en los sitios cercanos (ver fotografía 4).

El material imperante en los puntos donde surge el flujo de caudal, se encuentran bloques decimétricos a centimétricos angulares, además de material más arenoso, que difiere de la litología cercanas.

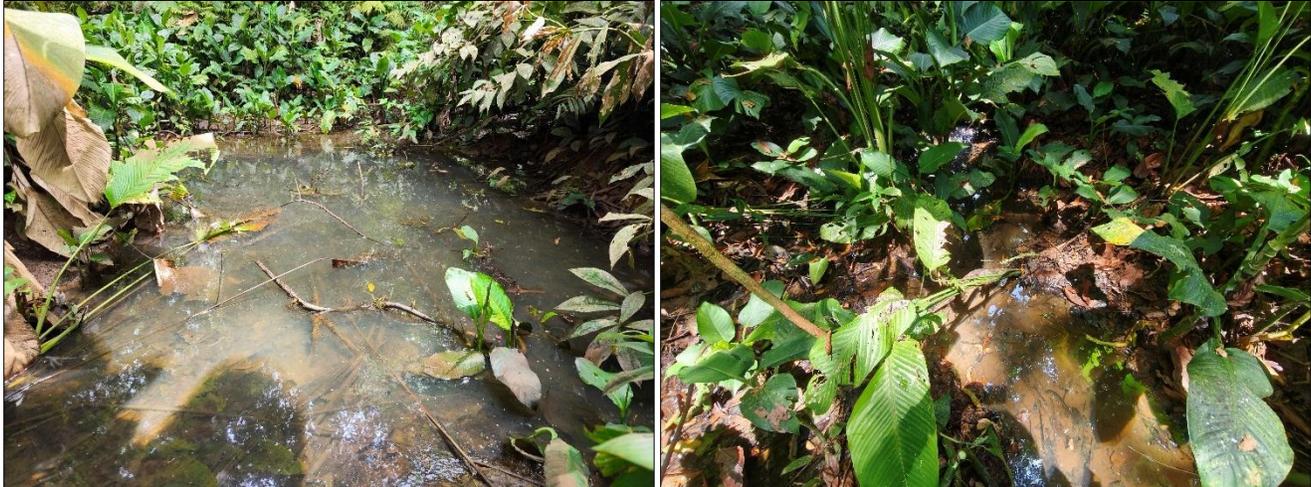
Fotografía 5: Fuente observada en campo.

Como se indicó anteriormente, las fuentes determinadas como nacientes intermitentes, fueron aforadas donde el flujo de caudal es de 0,01 l/s constates en el tiempo, continuando aguas abajo, se observa un aumento en el volumen de caudal, donde el camino realizado a los 20 m no permite un flujo normal, formándose una “poza” (ver fotografía 5), más aguas abajo se puede apreciar la presencia de peces, así como zona de nivel freático somero.

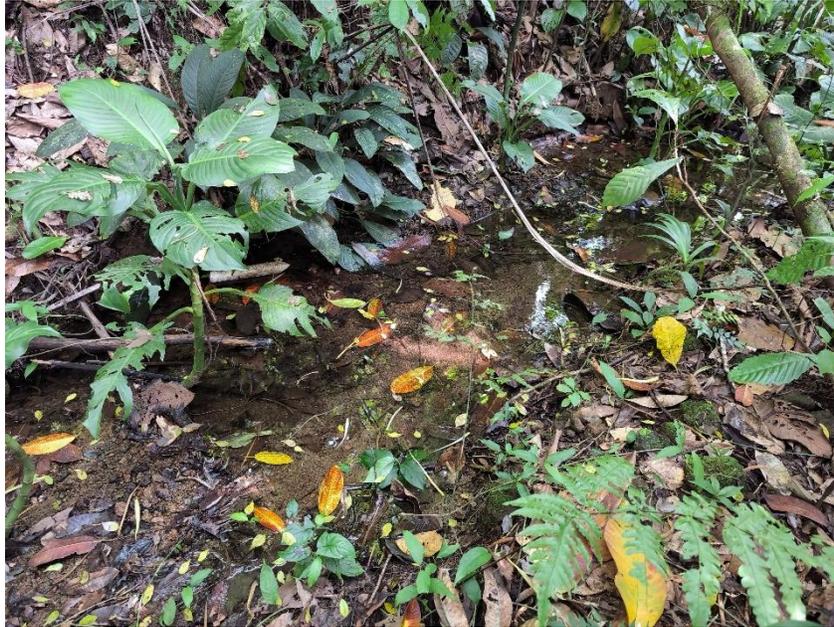
Fotografía 6: Fuente observada en campo.

Se presenta un cauce definido, tipo sinusoidal, con presencia de moderado caudal, poco profundo, flujo laminar, presencia de peces, moderada pendiente en ambas márgenes, perfil suelo húmedo, buena coloración y olor (ver fotografía 6).

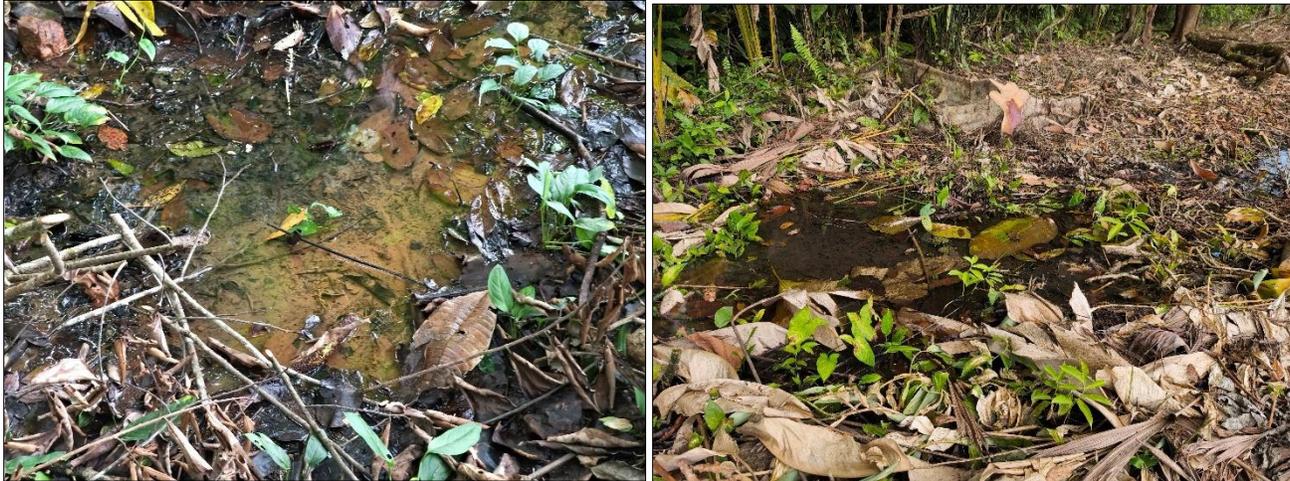
Fotografía 7: Fuente observada en campo.

Se presenta en cambio de pendiente, además se presenta un flujo surgente, de poco volumen de caudal, el cual posteriormente fluye, perfil suelo húmedo, vegetación hidrófila (ver fotografía 7).
