ESTUDIO DE MACROBENTOS, CAUCE DEL RIO FRIO

- 1- **Localización:** Cauce del Río Frio, perteneciente a la Zona Norte, el río va en una dirección sur-norte, en la provincia de Alajuela.
- 2- **Municipalidad:** Guatuso
- 3- **Nombre del Río:** Río Frio
- 4- **Sitio del Muestreo:** Cauce del Río Frio
- 5- **Hoja cartográfica:** Guatuso
- 6- **Función del curso del muestreo:** En la actualidad el curso de agua donde se está realizando el estudio no presenta ningún uso.
- 7- **Responsable del Muestreo:** Onelio López Rodríguez y Luis Edén Navarro Picado
- 8- **Fecha:** 23/08/2021
- 9- **Hora:** 9:00 A.M. a 04 P.M.

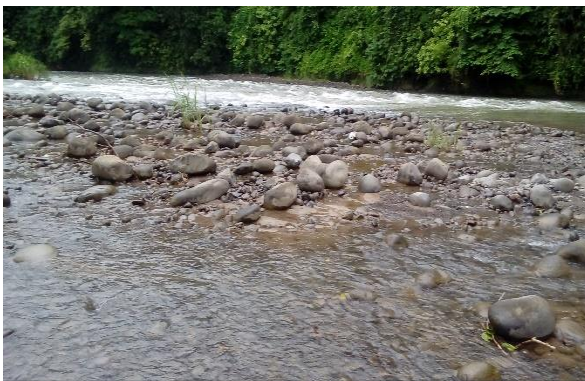
Fotografía 1: Acumulaciones de materia orgánica que se extiende por el fondo del río y cuando desciende el nivel del agua quedan expuestas.

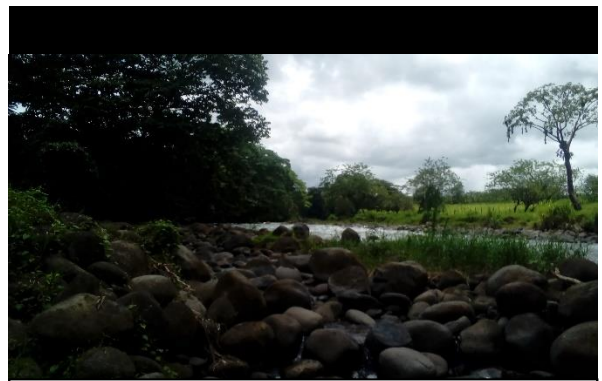
El cauce del río en el área de estudio tiene un ancho promedio de 25 metros, con una profundidad que varía de 0.20 a 1.5.00 metros en la zona solicitada en concesión, tal y como se puede apreciar en las Fotografías 1 y 2, que se presentan a continuación.

Fotografía 2: Vista parcial de las dimensiones que tiene el río de orilla a orilla.

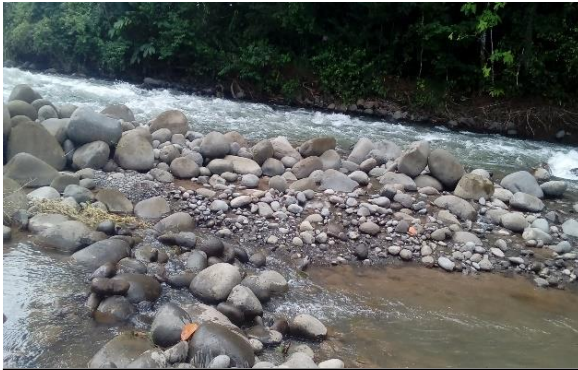
Fotografía 3: Arena y piedras pequeñas que forman parte del banco de materiales a que se hace referencia en el párrafo anterior.

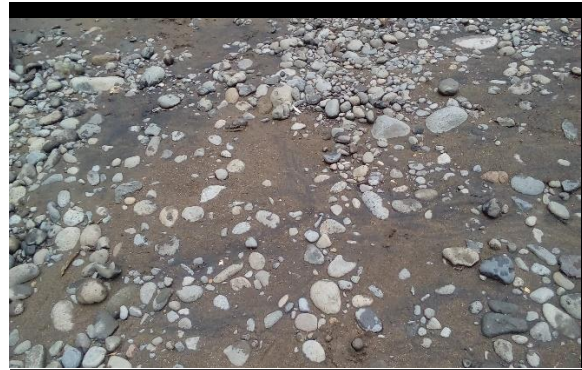
Fotografía 4: Sedimentos y materia orgánica que forman parte de los bancos de materiales antes mencionados

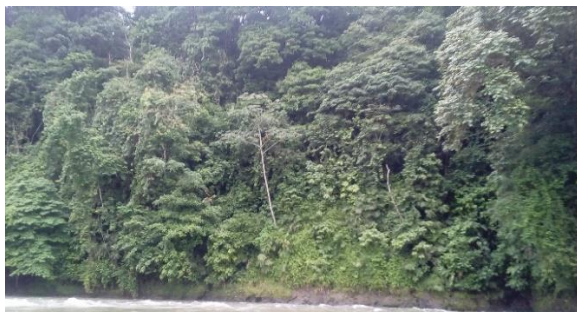
Fotografía 5: Árboles de Guarumo que crecen en las márgenes del río.

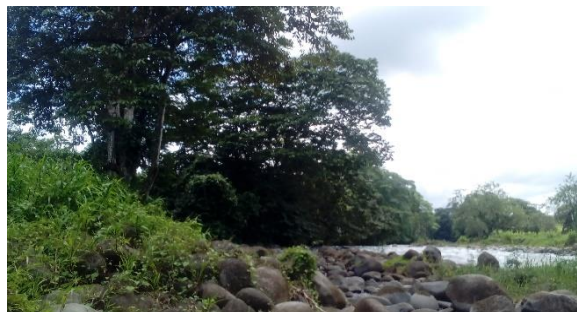
Fotografía 6: vista de lo alterado que esta el bosque ripario al lado este del río
